Επιτροπή Διερεύνησης Ανεξάρτητων Τεχνικών Συμβούλων Οικογενειών

Σιδηροδρομικό ατύχημα 28.02.2023
Θέση “Ευαγγελισμός”, Τέμπη

ΕΝΗΜΕΡΩΣΗ
ΦΕΒΡΟΥΑΡΙΟΥ 2026

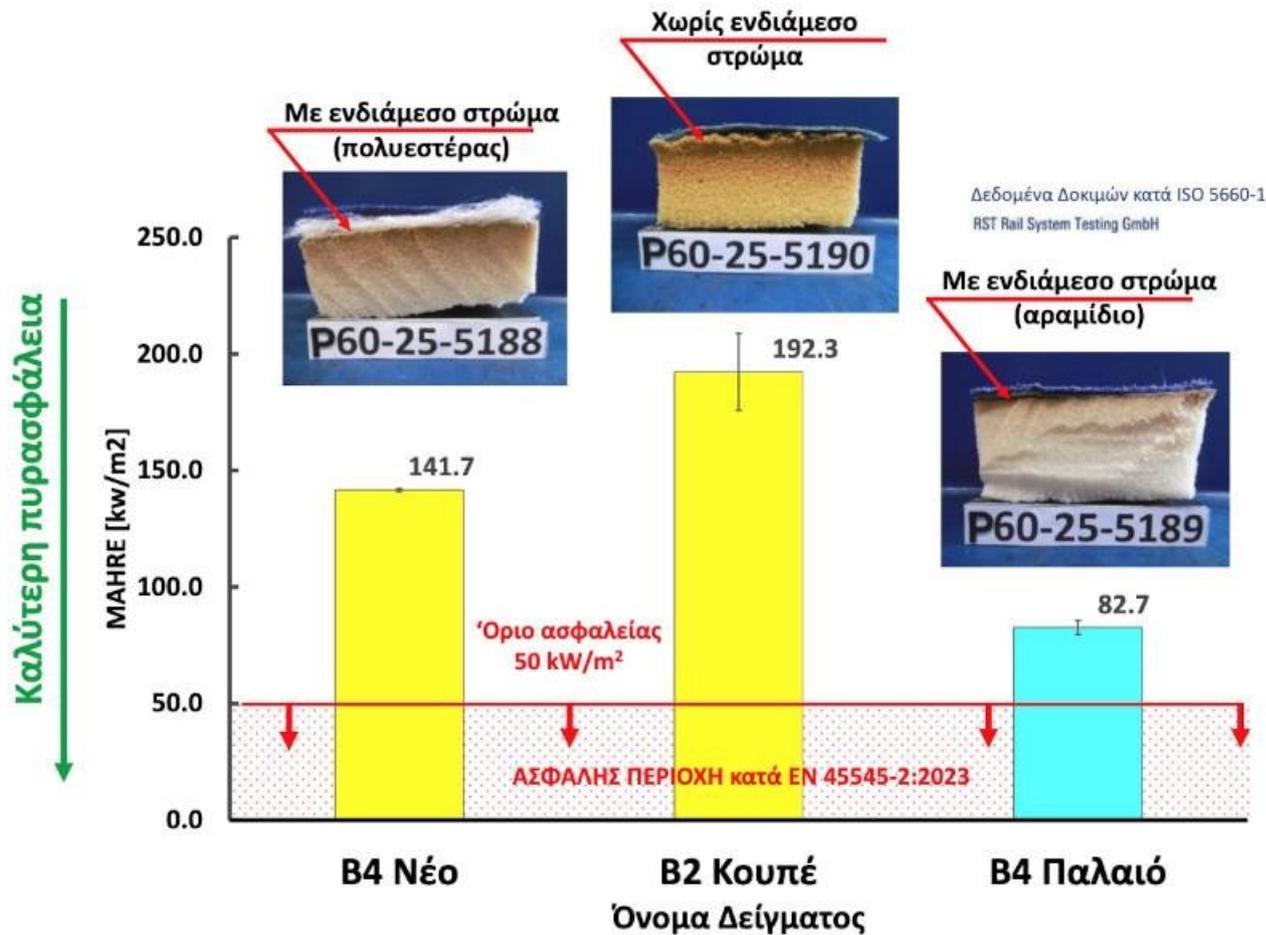
Εικόνα 2. Γραφική απεικόνιση των αποτελεσμάτων για το δείκτη MAHRE σύμφωνα με το πρότυπο EN 45545-2:2023 το οποίο εφαρμόζεται από 1/1/2015.

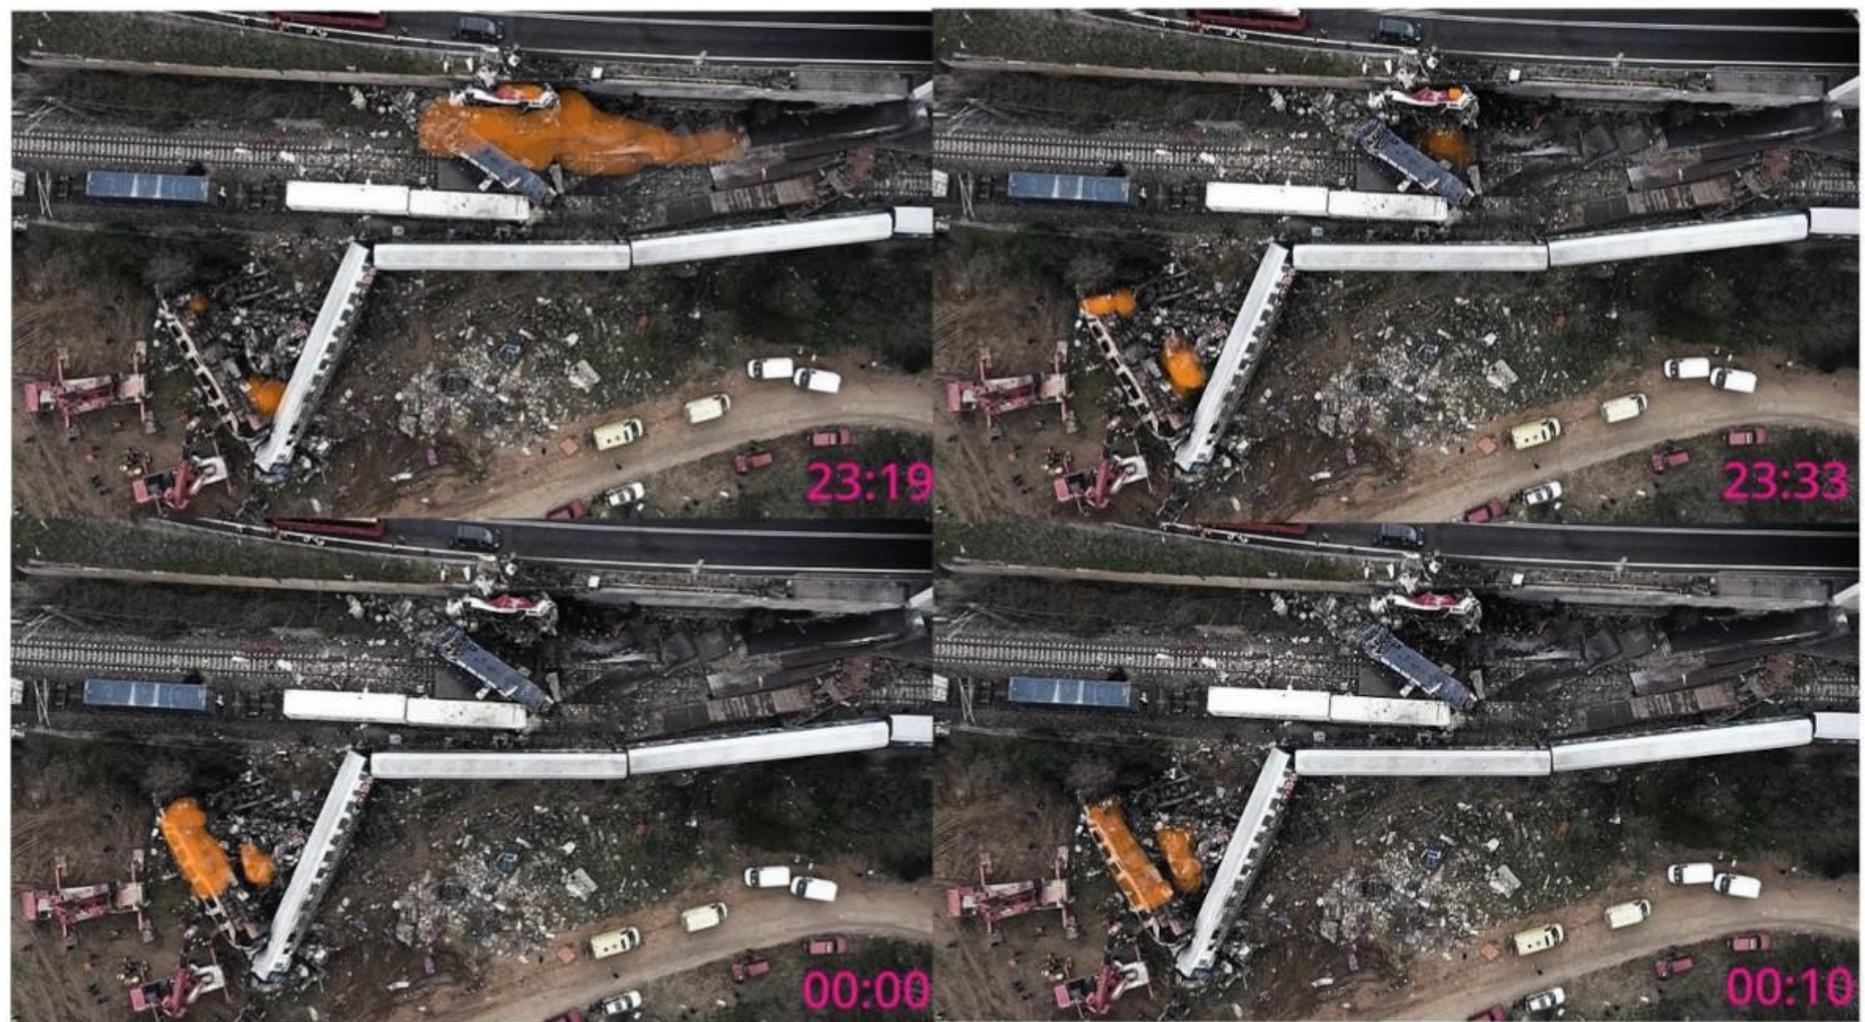
Χρονική εξέλιξη των τριών πυρκαγιών (αναγράφεται η αντίστοιχη ώρα Ελλάδος)

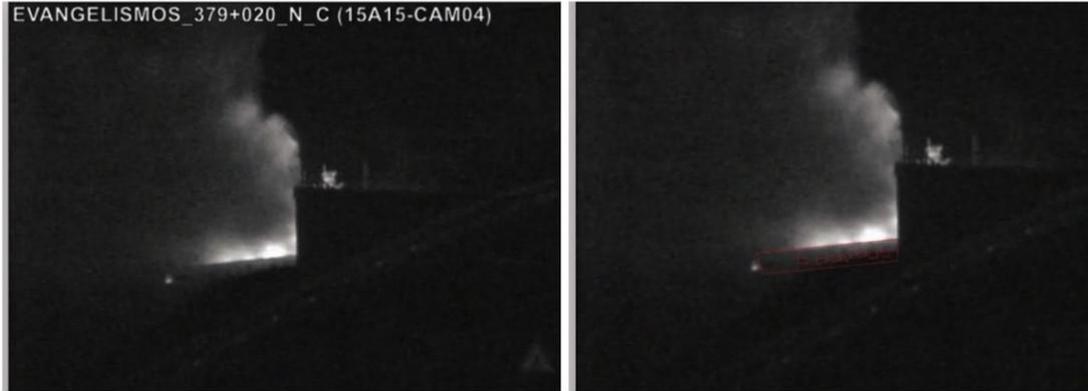
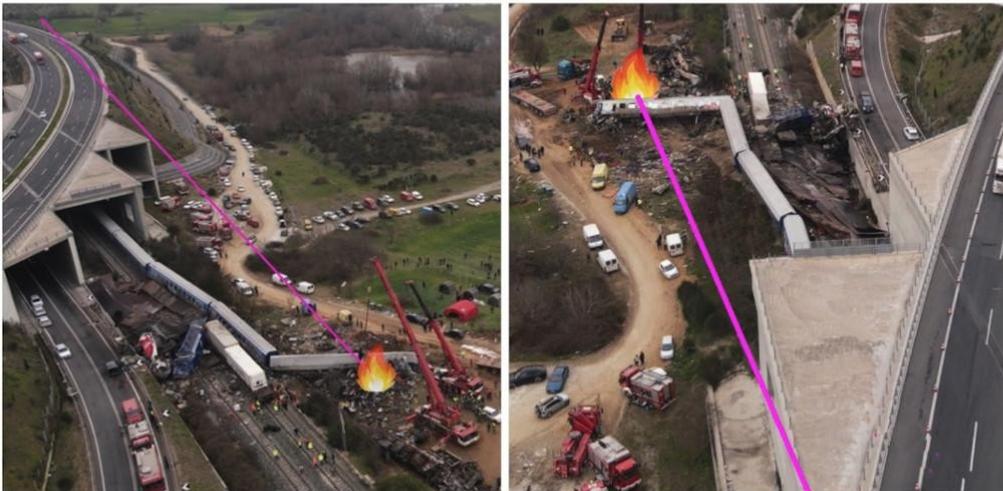
ΚΑΜΕΡΑ 3 (Αυτοκινητόδρομος Αιγαίου-νότια κάμερα)

Από την Κάμερα 3 προκύπτει η νότια όψη της πυρκαγιάς από την οποία φαίνεται πτό καθαρά η ένταση της φωτιάς #2 στον χώρο του Κυλικείου, όταν οι φλόγες ξεπερνούν το ύψος του βαγονιού Β3 το οποίο βρίσκεται εμπρός από τη φωτιά, όπως στις παρακάτω εικόνες:

Επίσης, διακρίνεται στο βάθος και η φωτιά #3 όταν αυτή αναπτύσσεται αρκετά και ξεκινά να κινείται προς το πίσω μέρος του βαγονιού Β2.

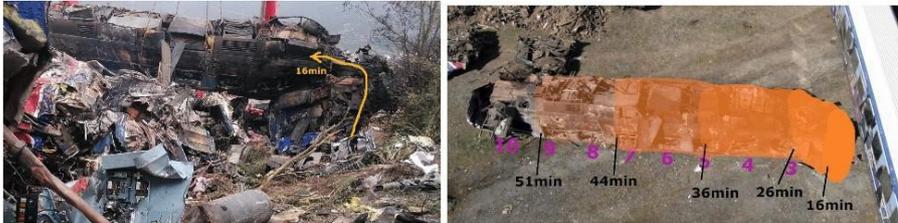
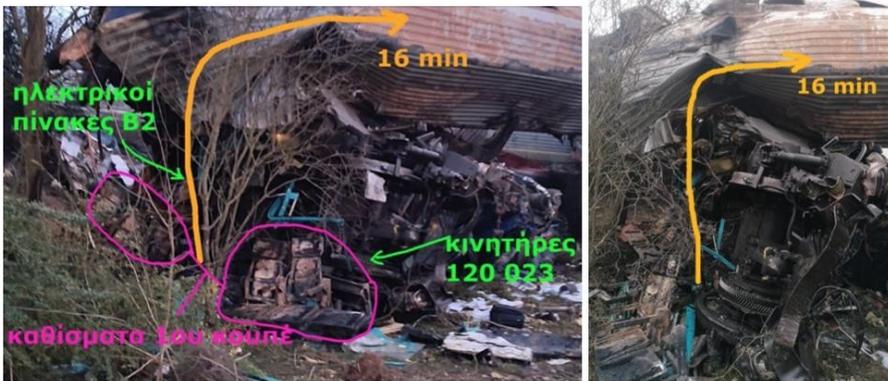
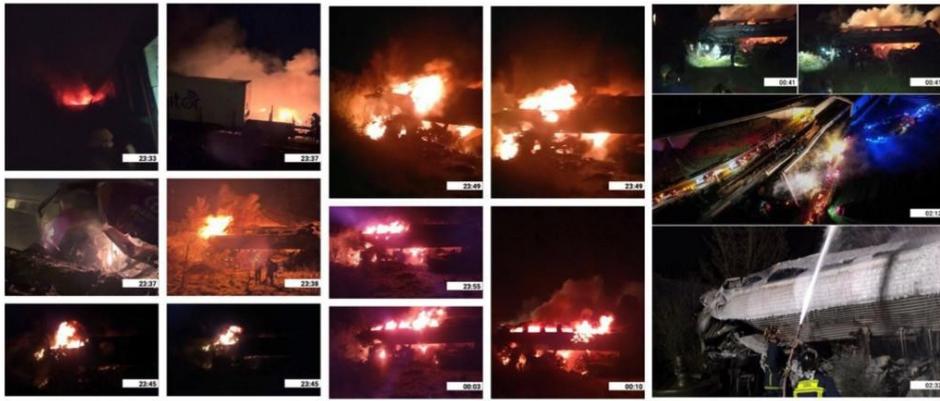
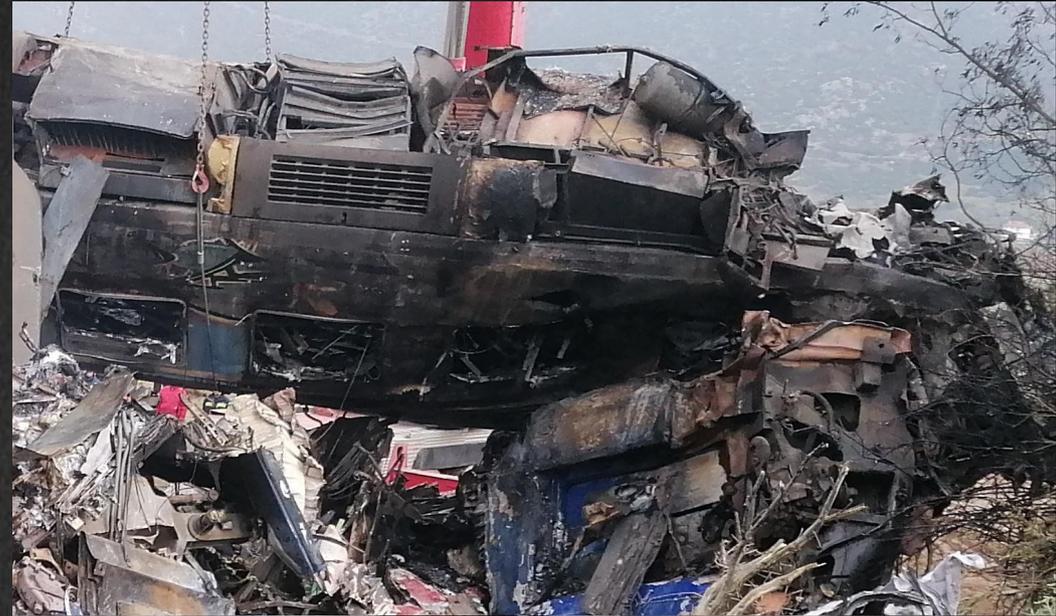
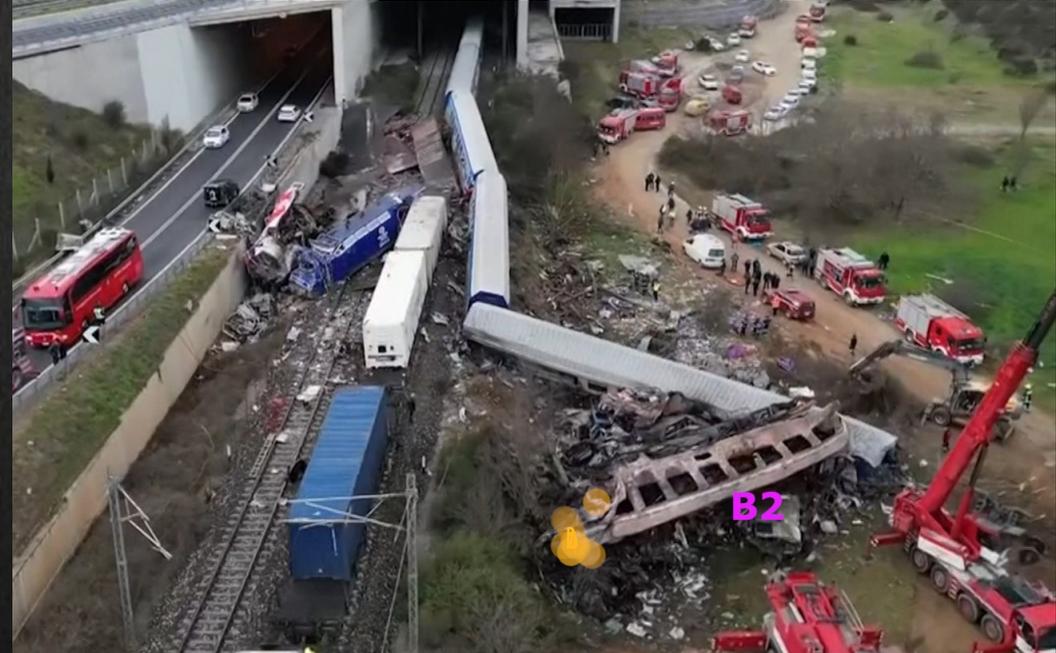
ΕΞΕΛΙΞΗ ΠΥΡΚΑΓΙΑΣ ΣΤΟ Β2 (φωτιά #3):

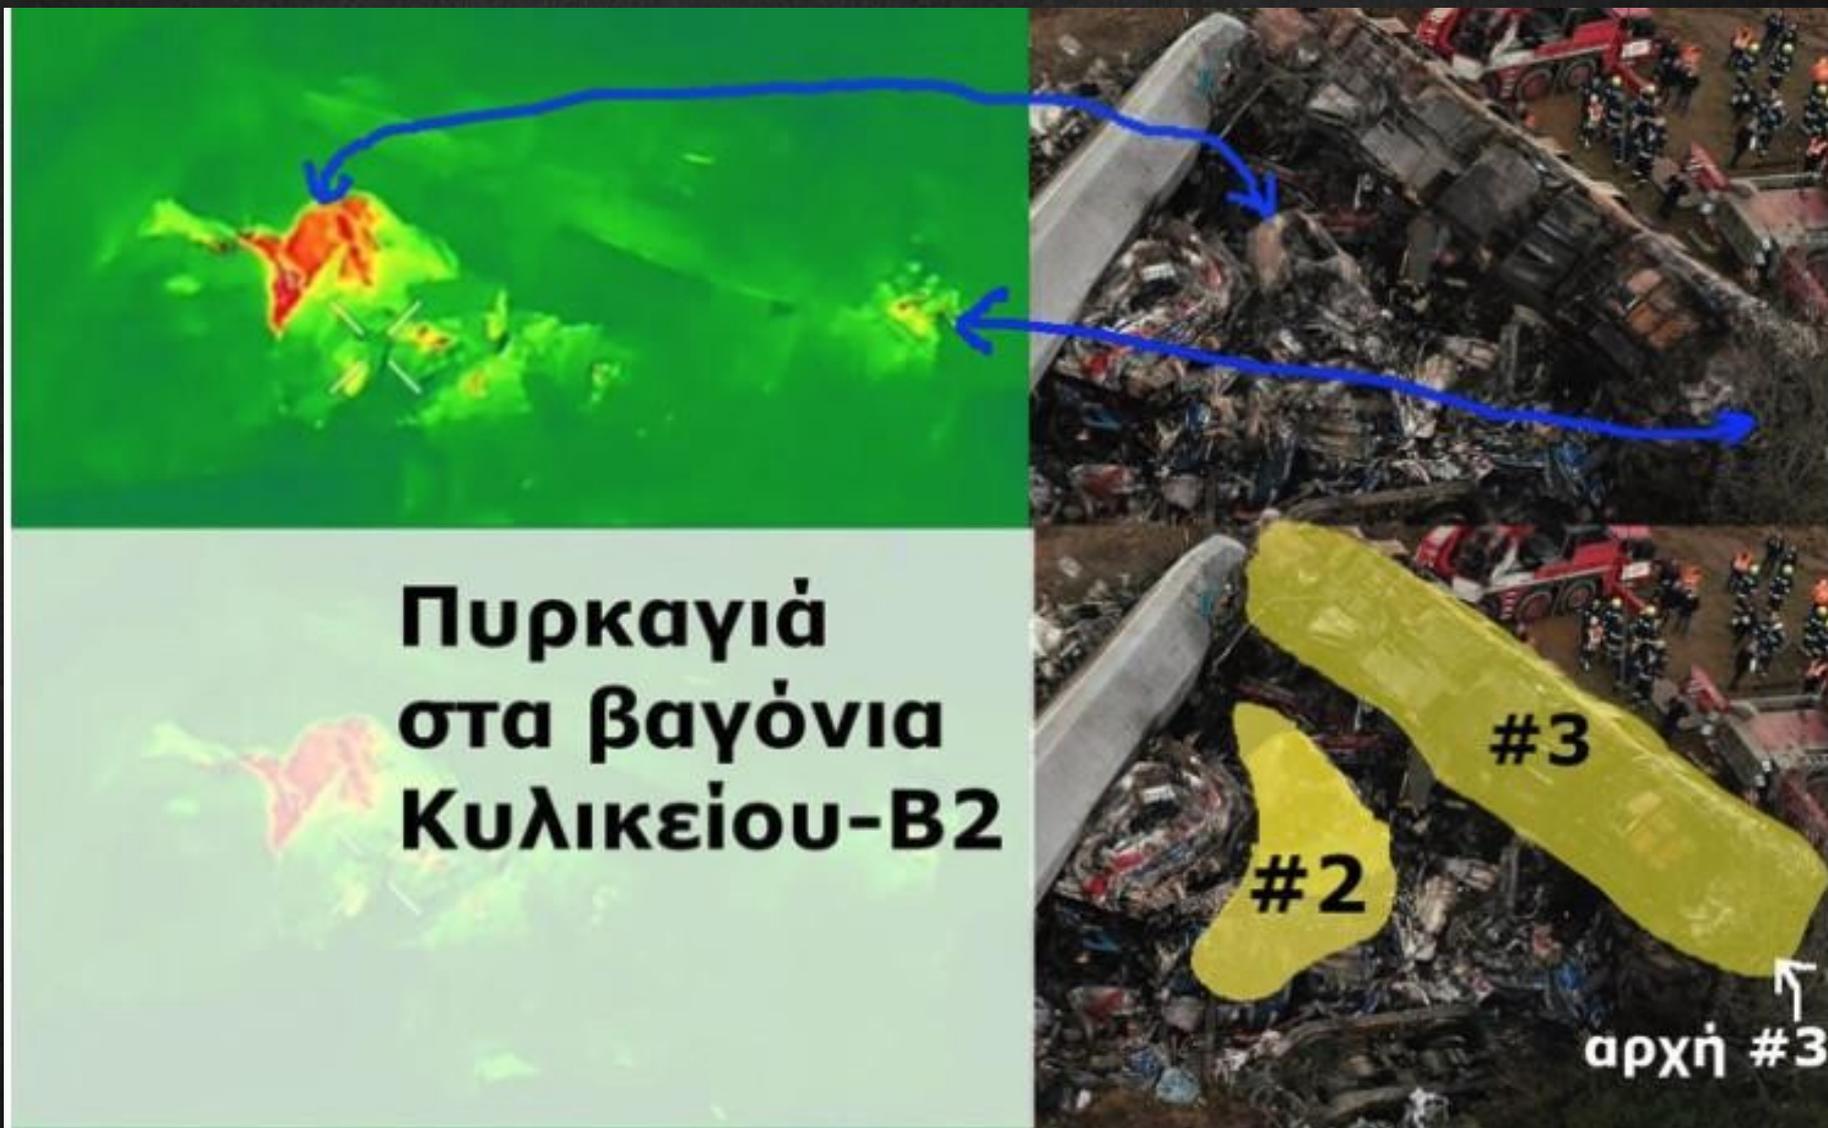
Χρονική ακολουθία (από κάμερα #3):

0:09.15	23:27.45	αναλαμπές από χαμηλά στο εμπρός μέρος του Β2
0:10.10	23:28.40	εμφανίζεται στο οπτικό πεδίο της κάμερας
0:11.00	23:29.30	δυναμώνει η φωτιά από χαμηλά
0:12.45	23:31.15	ανεβαίνει προς το πάνω μέρος του Β2
0:13.30	23:32.00	δυναμώνει και έχει ανέβει στο τελικό της ύψος
0:15.00	23:33.30	καίει με ένταση το εμπρός μέρος του Β2
0:20.00	23:38.30	καίει δυνατά
0:25.00	23:43.30	καίει όλο και πιο δυνατά
0:30.00	23:48.30	καίει δυνατά και κινείται προς τα δεξιά
0:38.41	23:57.11	καίει δυνατά και κινείται προς τα δεξιά

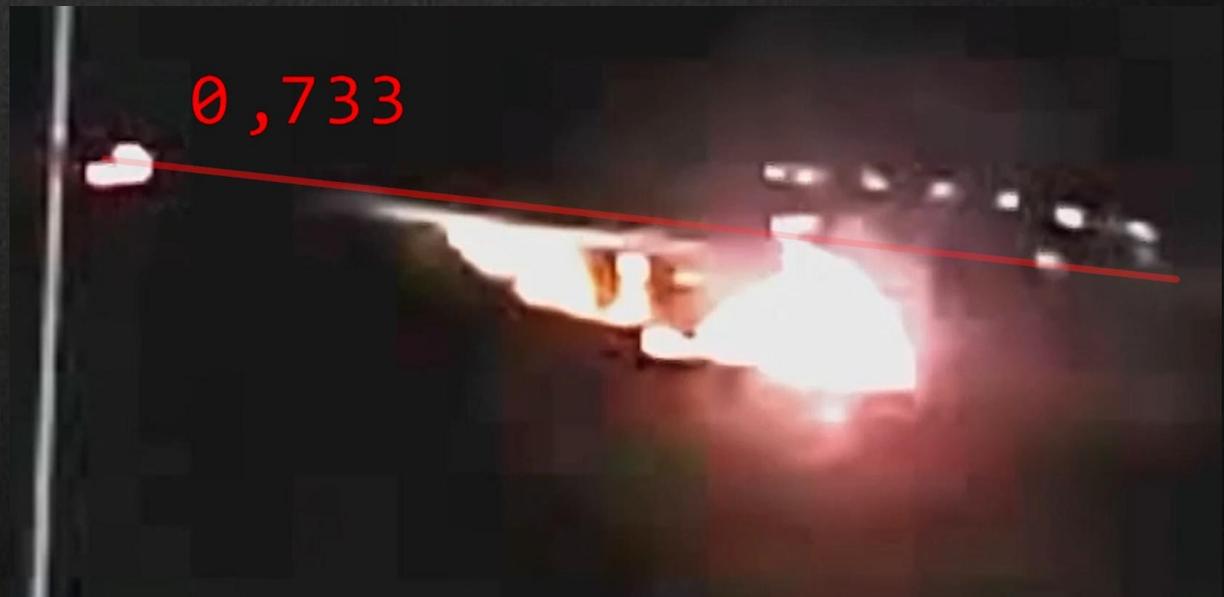
Θεωρία 2: έναυση νέφους σταγονιδίων από ηλεκτρικό τόξο στη γραμμή μεταφοράς ρεύματος

ΠΡΟΒΛΗΜΑΤΑ ΘΕΩΡΙΑΣ 2:

- Το βραχυκύκλωμα στη γραμμή μεταφοράς ρεύματος αποτυπώνεται (μπλε λάμψη) στα βίντεο και σβήνει τουλάχιστον 0,4δλ πριν την έναυση της πυρόσφαιρας.
- Η γραμμή μεταφοράς ρεύματος βρίσκεται σε ύψος 5,5 μέτρων από τις γραμμές, όμως στο βίντεο φαίνεται καθαρά ότι η έναυση ξεκινά από το ύψος του εδάφους.

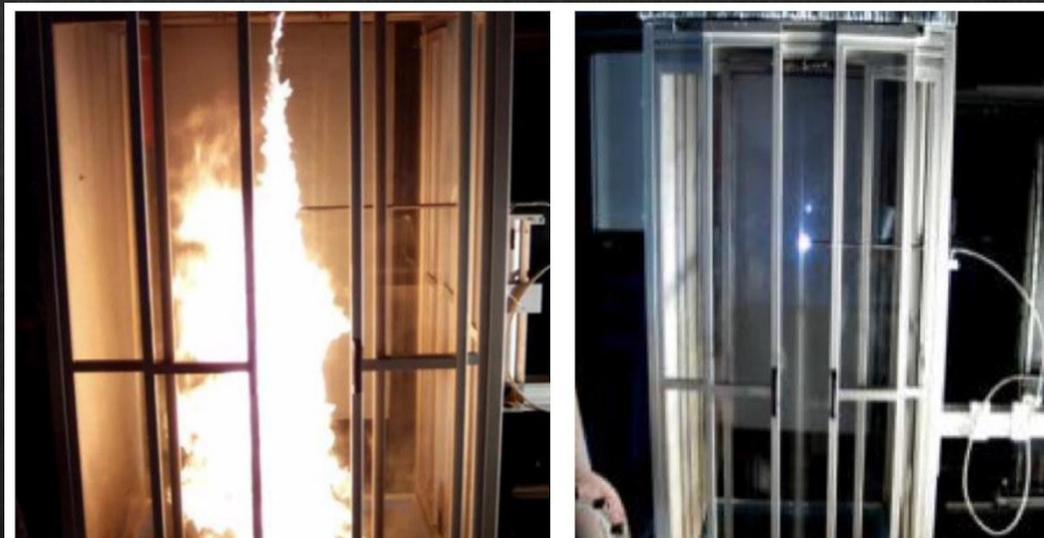
Figure 4. Ignition tests with kerosene (left) and hydraulic oil (right)

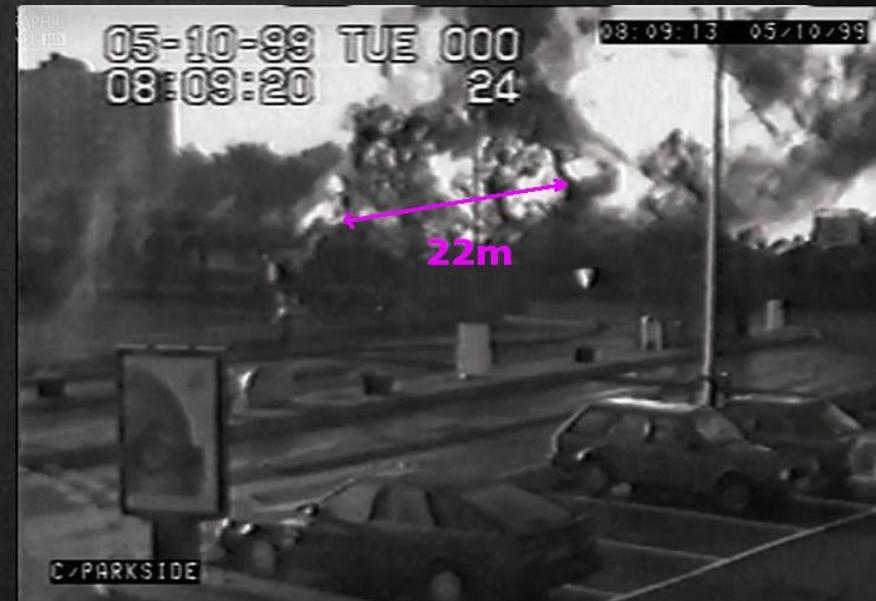
Ladbroke Grove rail accident

Μετωπική σύγκρουση επιβατικών συρμών,
πυρόσφαιρα και πυρκαγιά

Πυρόσφαιρα μόλις **22 μέτρων**
